**Programme immobilier les Hermites Evenos (83)**  
**Etudes sites et sols pollués**  
**MISSIONS INFOS & DIAG NFX31-620**  
SPLM SEMEXVAL – 09/02/2024

# Contexte

- Projet d'aménagement de logements au lieu-dit Les Hermites sur la commune d'Evenos (83)
- Etude historique, documentaire et de vulnérabilité et Diagnostic de la qualité des sols :
  - Identification des sources potentielles de pollution
  - Étude de la vulnérabilité du site
  - Caractériser la qualité des sols au regard du projet d'aménagement
  - Interprétation et recommandations

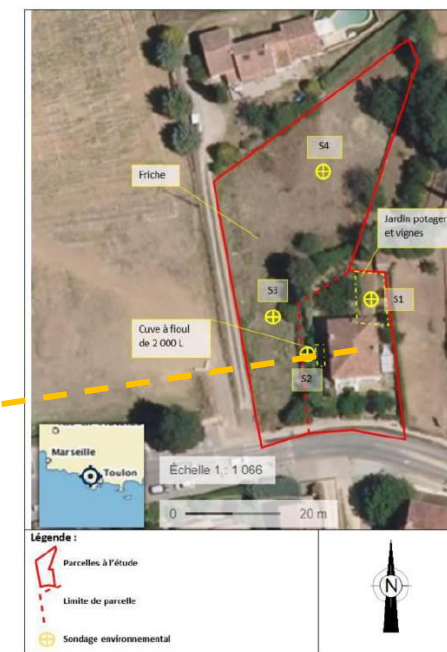
Diagnostic précédent sur une zone du site ➔ présence de métaux

La figure suivante présente la localisation de la cuve enterrée de FOD ainsi que des anomalies en métaux identifiées par EODD.

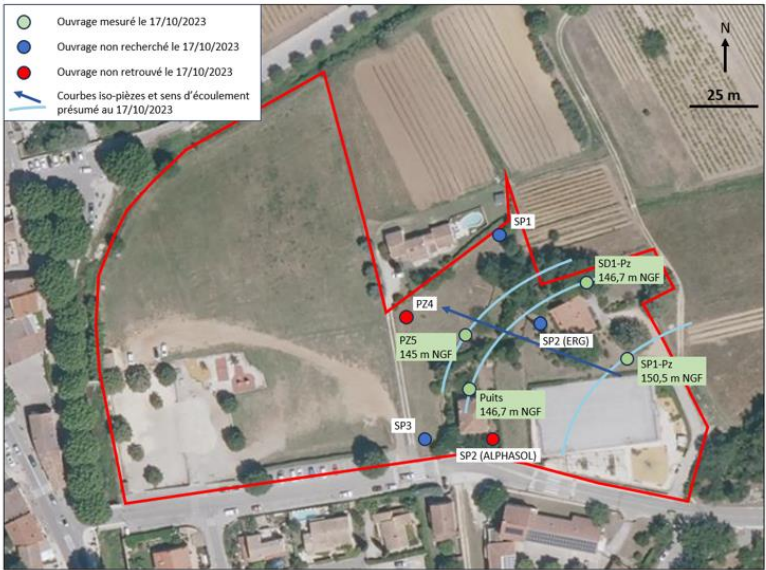
Figure 22 : Carte piézométrique interprétative de la zone d'étude

| Milieux | Vulnérabilité | Sensibilité |
|---|---|---|
| <b>Eaux souterraines</b> | <b>FORTE</b><br>Deux nappes (nappe alluviale en partie ouest et nappe profonde dans les calcaires attendue vers 6/8 m de profondeur en partie est).<br>Potentielles circulations d'eaux souterraines ponctuelles au sein des formations marneuses vers 3 m de profondeur | <b>FORTE (potentiellement)</b><br>Présence de puits privés à usage indéterminé en aval direct du site d'étude au sein des formations alluviales. |

La figure suivante présente la carte piézométrique de la zone d'étude :
